IL RESTAURO

Le operazioni di restauro da poco ultimate dagli alunni del 3° anno Tecnico del Restauro della Scuola di restauro di Botticino, Fondazione Enaip Lombardia, seguiti dal restauratore docente Fabrizio Pollini, hanno riguardato il dipinto centrale raffigurante S. Giulia, eseguito da Vittorio Trainini nei primissimi anni '60.

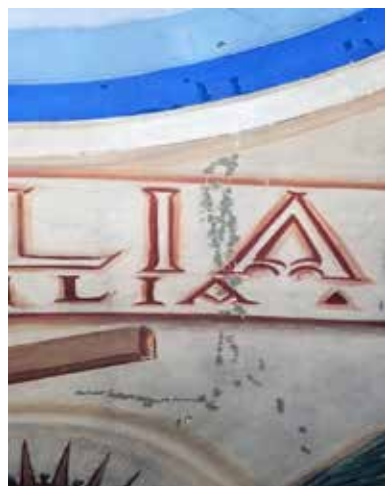
Vecchi ritocchi alterati

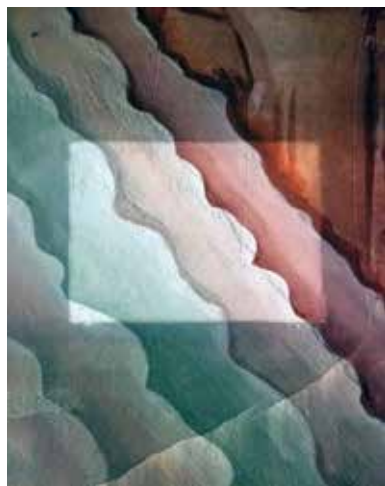
Prove di pulitura

- Attenta pulitura superficiale differenziata per zone. Questa operazione è stata eseguita a più riprese e in modo localizzato, utilizzando solventi differenti in funzione del tipo di materia presente (originale ad affresco o ridipintura in acrilico), ma sempre con l'obiettivo di ottenere un effetto unitario d'insieme.

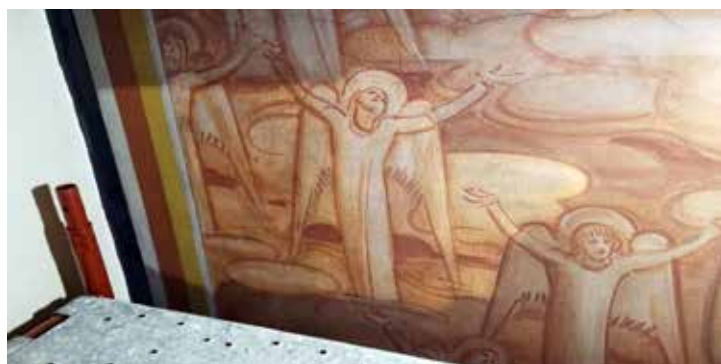
Vecchi ritocchi alterati

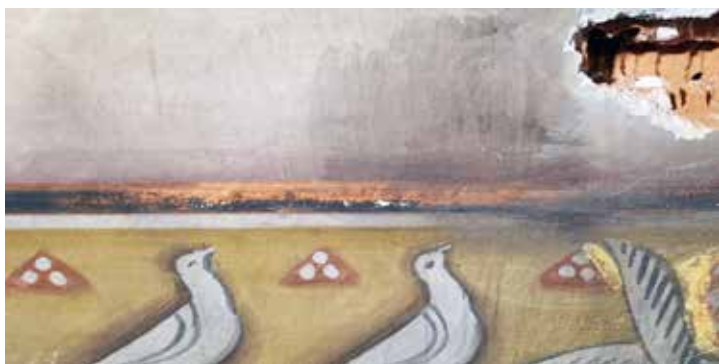
Abrasioni nella muratura

- Stuccatura delle leggere fessurazioni presenti soprattutto nella zona alta, e della grossa mancanza di muratura emersa a seguito della rimozione della cornice lignea del tabernacolo.

- Reintegrazione pittorica ad abbassamento di tono delle varie abrasioni e delle stuccature, utilizzando pigmenti stabili alla luce in medium reversibile, al fine di ridare una miglior lettura generale d'insieme, ma garantendo sempre una totale reversibilità dell'intervento.
